القاهرة التاريخية
HISTORIC CAIRO

مشروع ترميم
قصر محمد علي باشا

قصر محمد علي باشا

تدهور وإزدهار

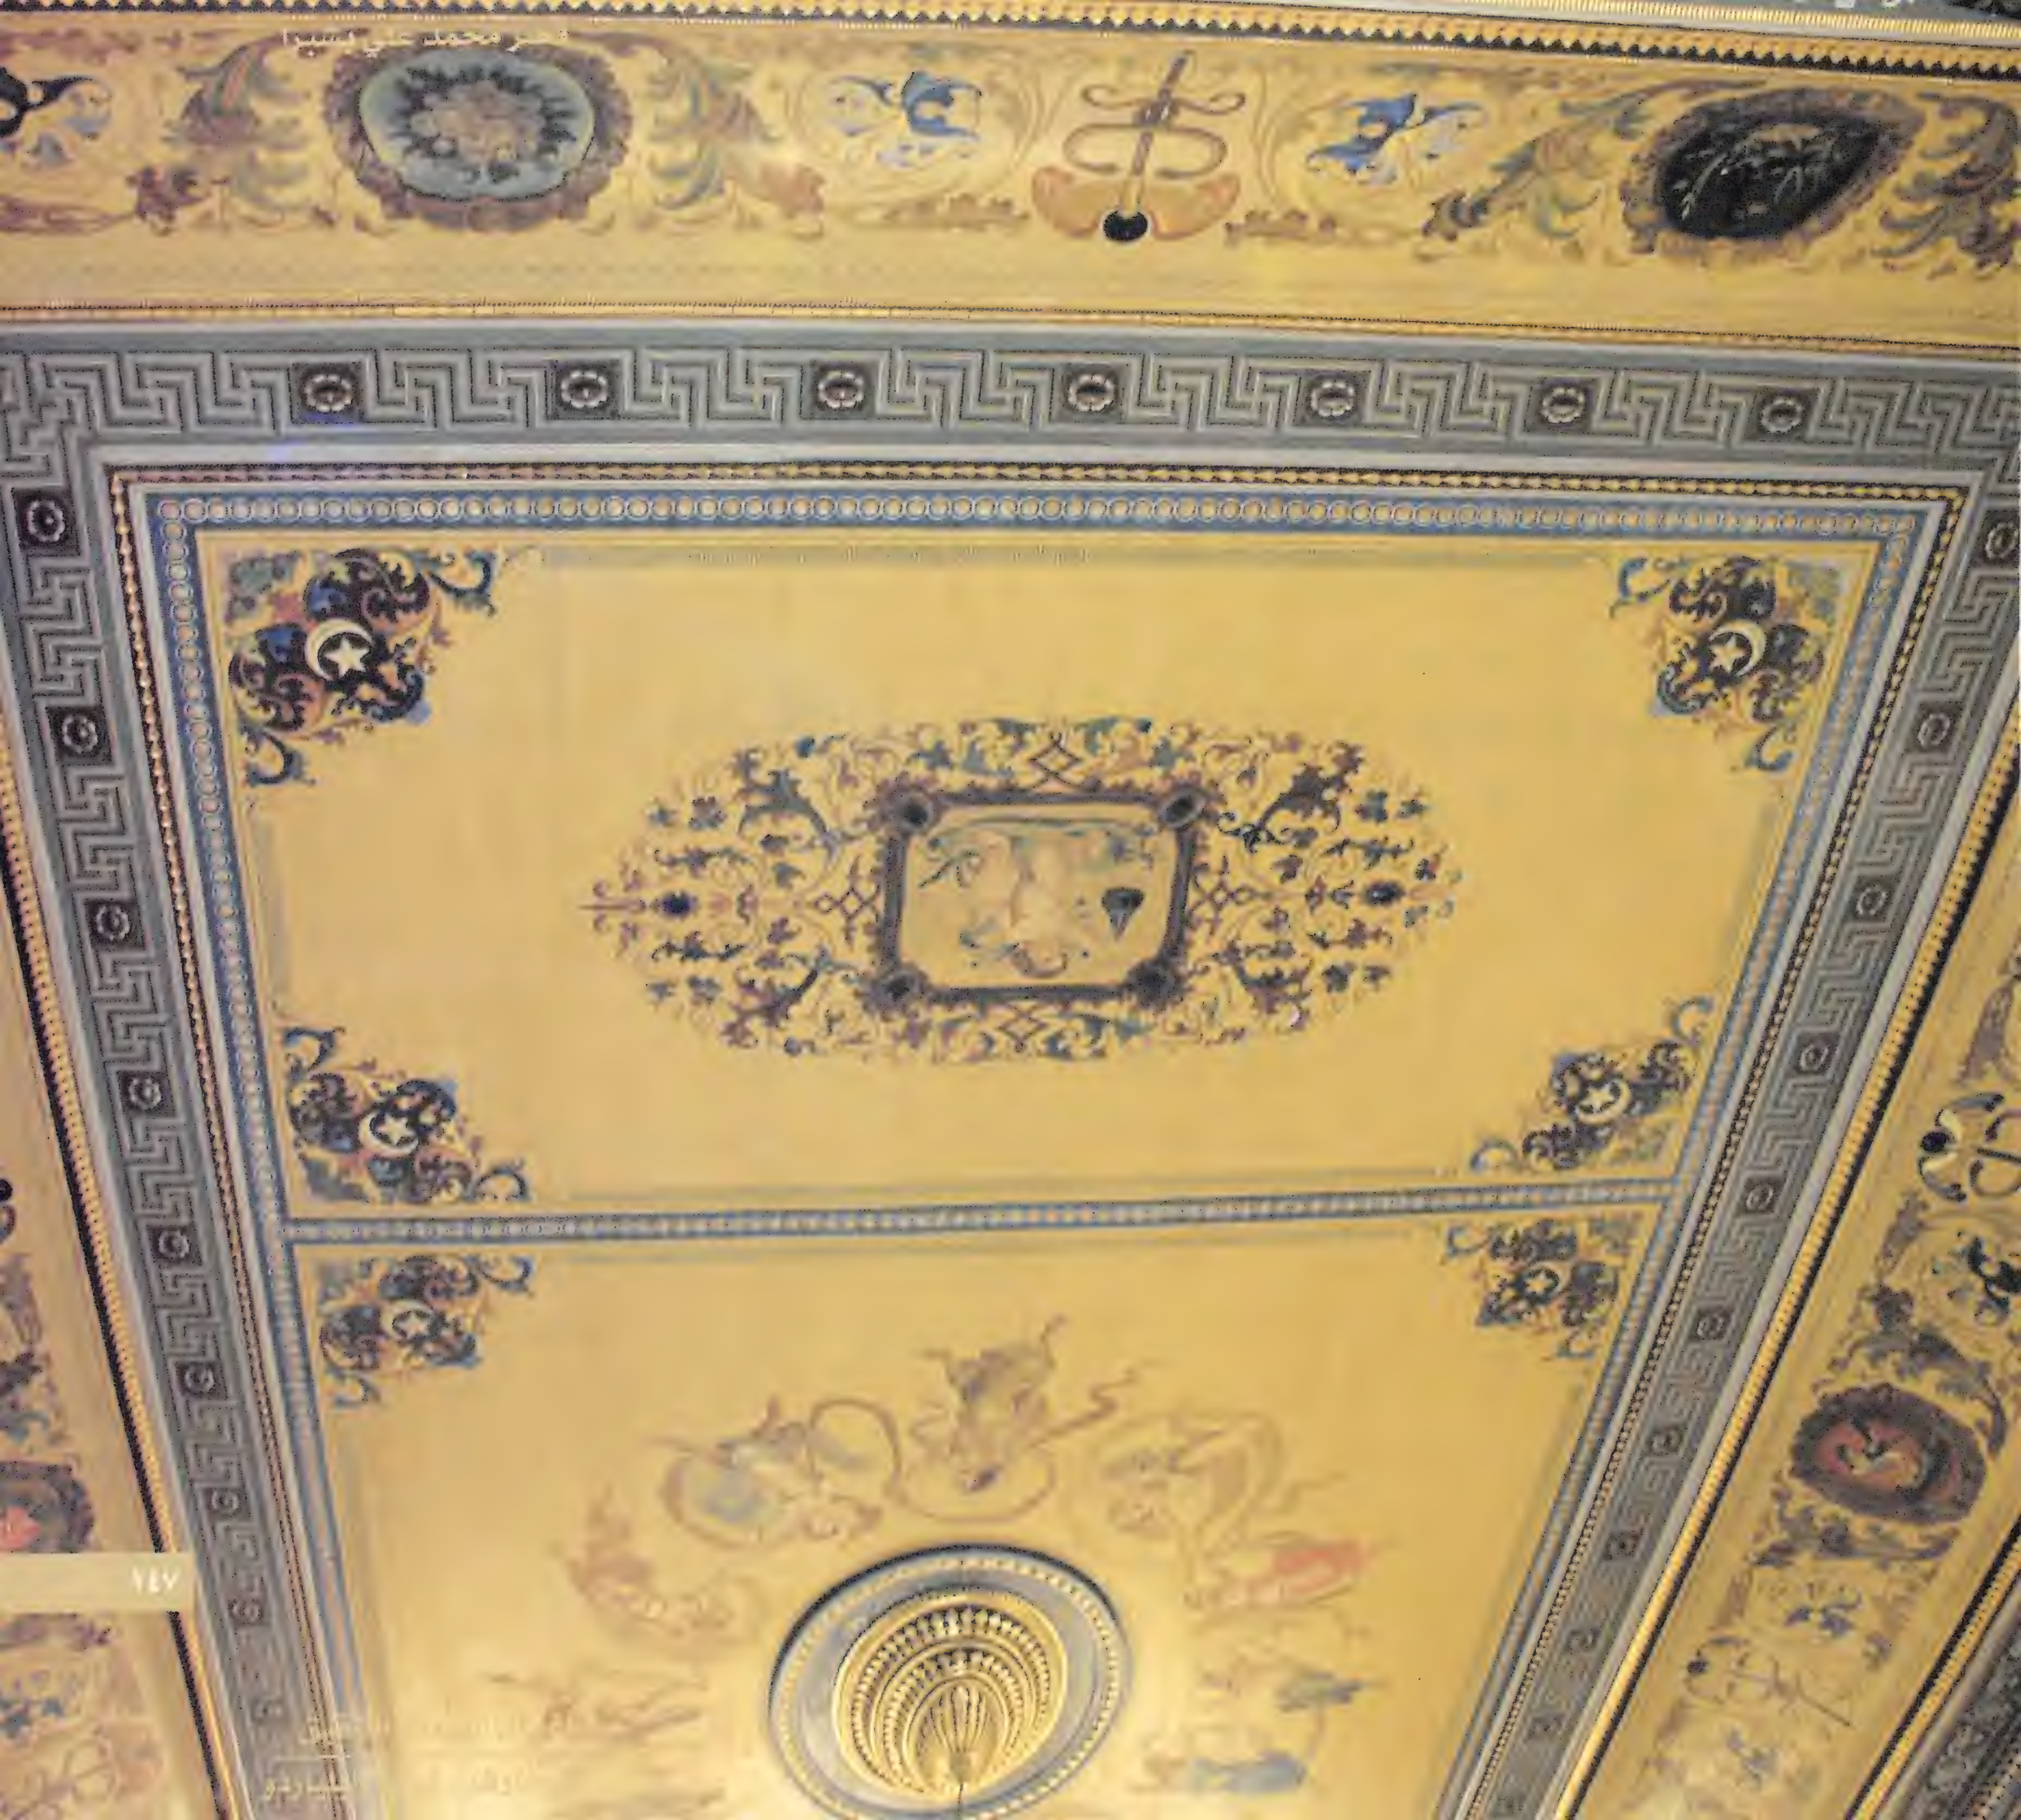
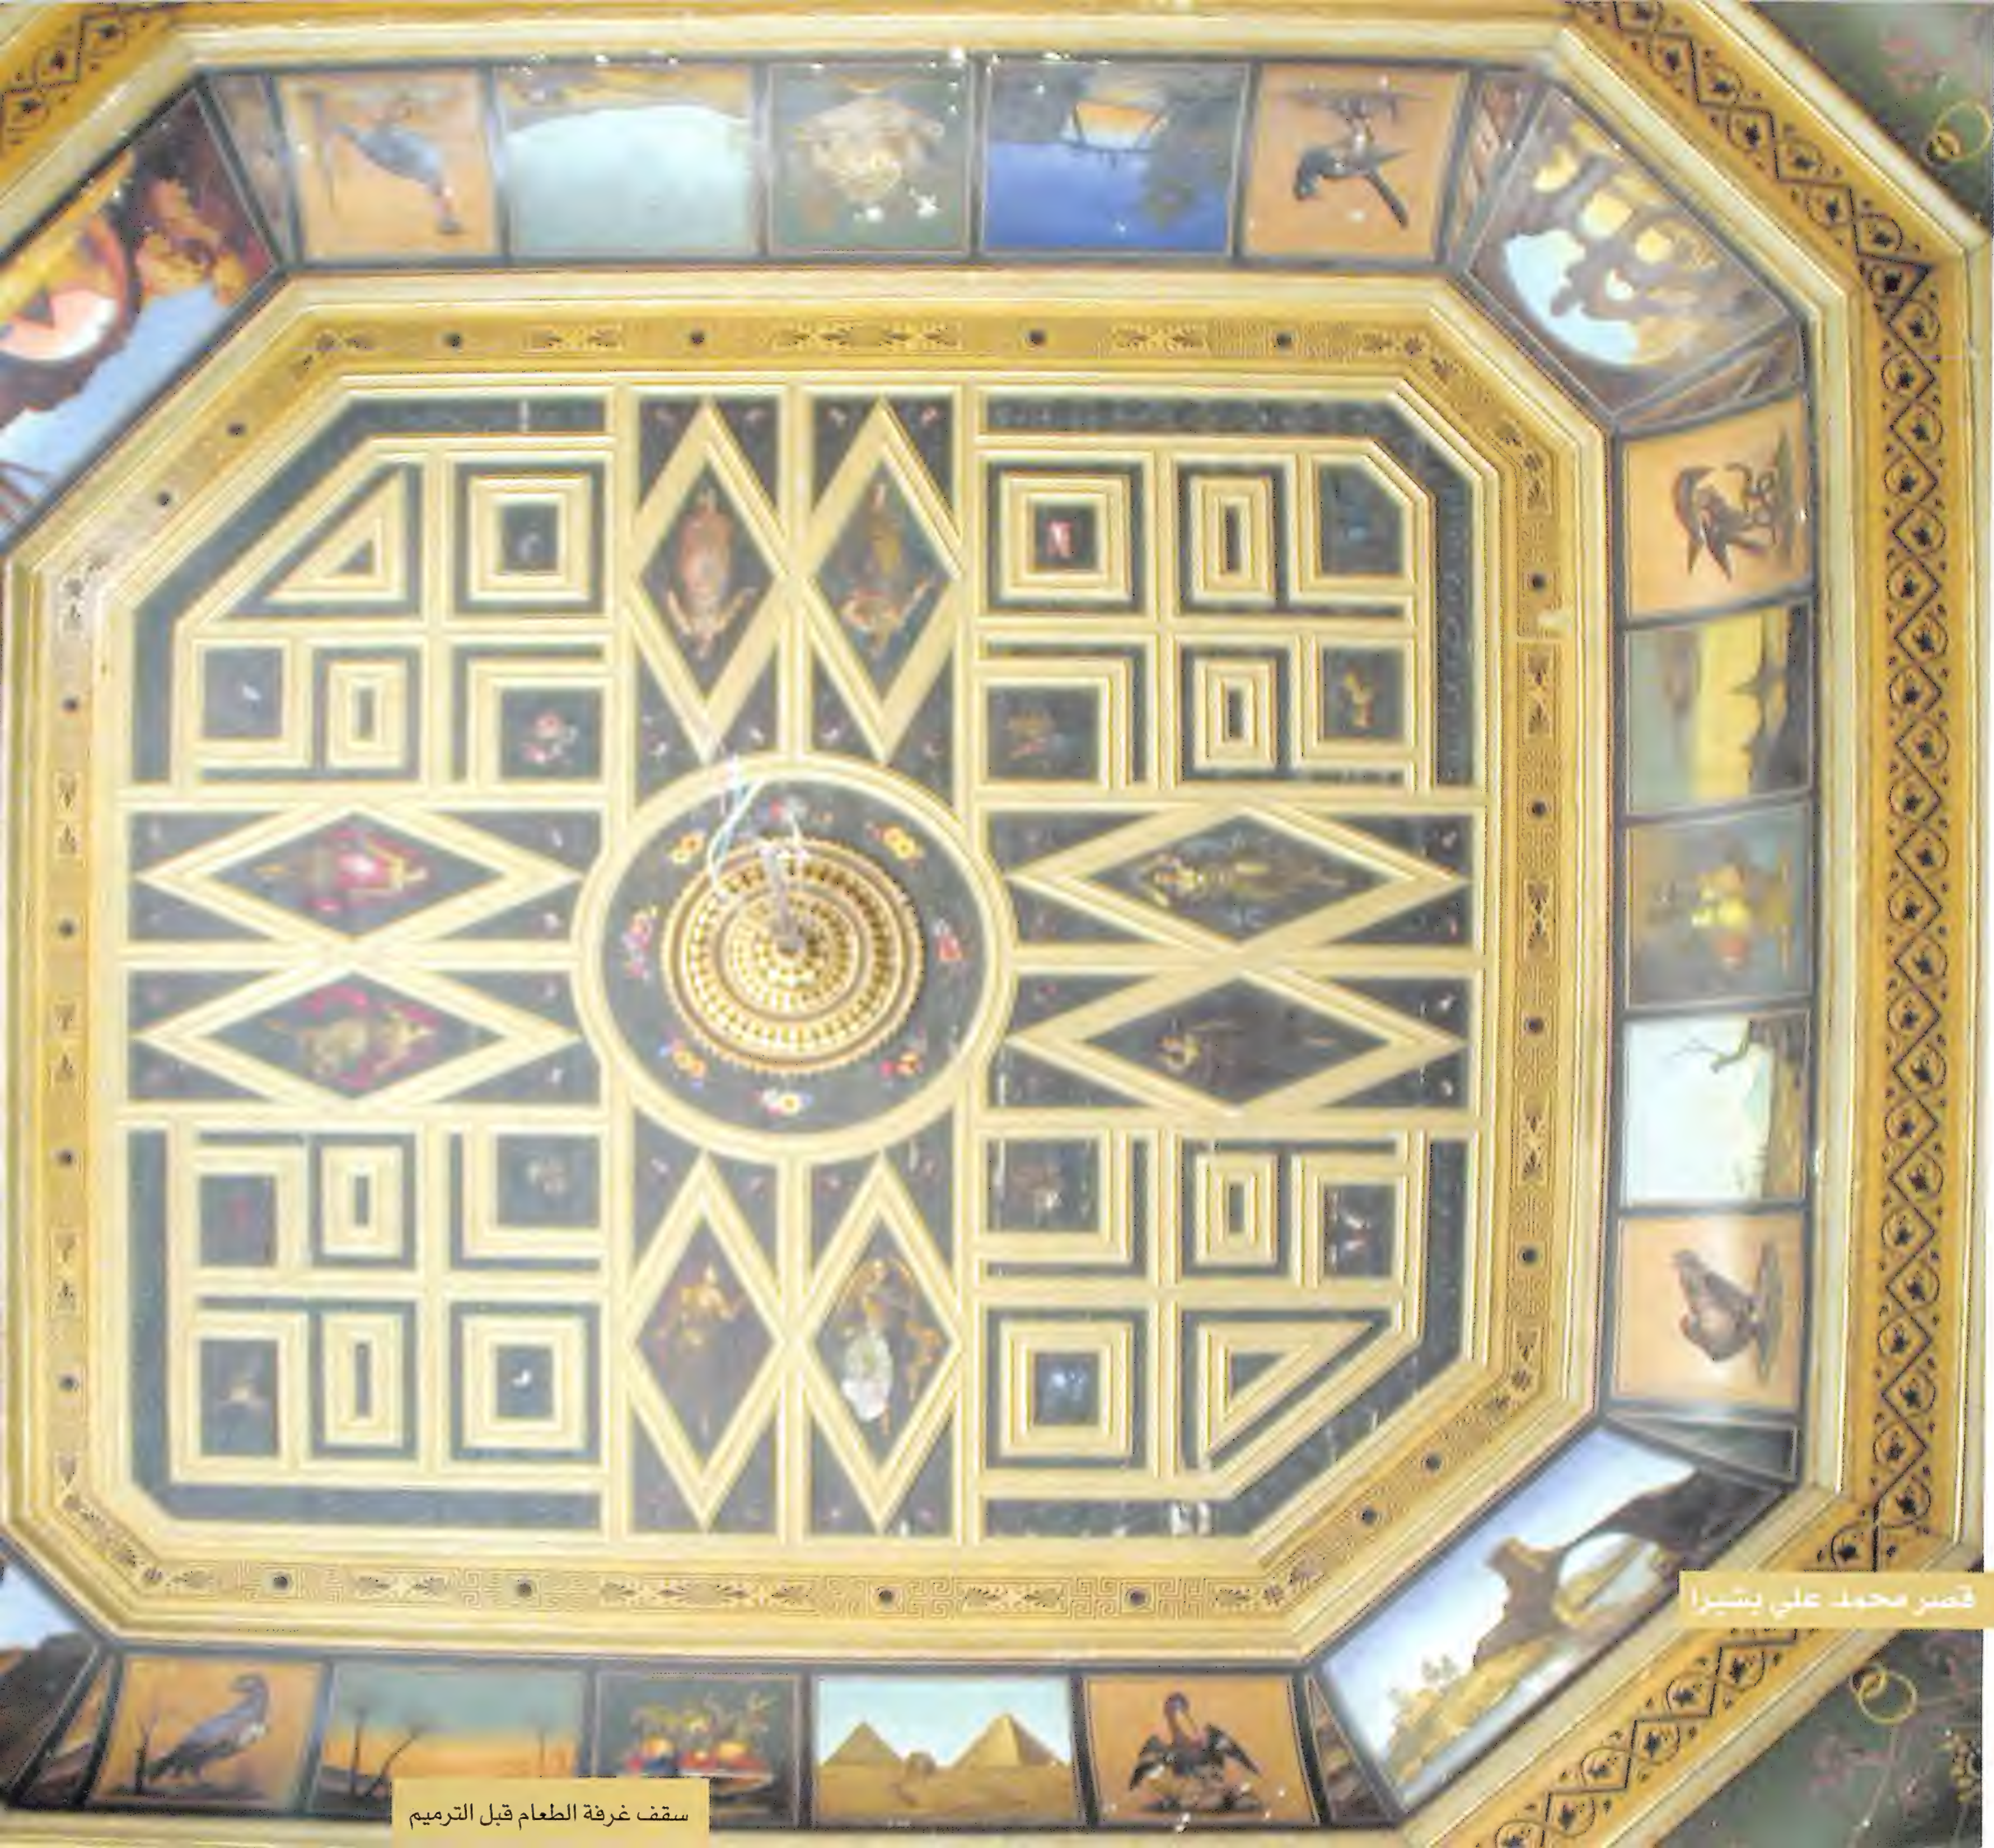
سقف غرفة الطعام قبل الترميم

- أترية واتساخات وورنيش تالف.

- بقع لونية

- شروخ مختلفة الأحجام وخاصة في الكورنيشة.

- قشور ألوان في مناطق كثيرة.

- ألوان مفقودة وتذهيب تالف ومفقود.

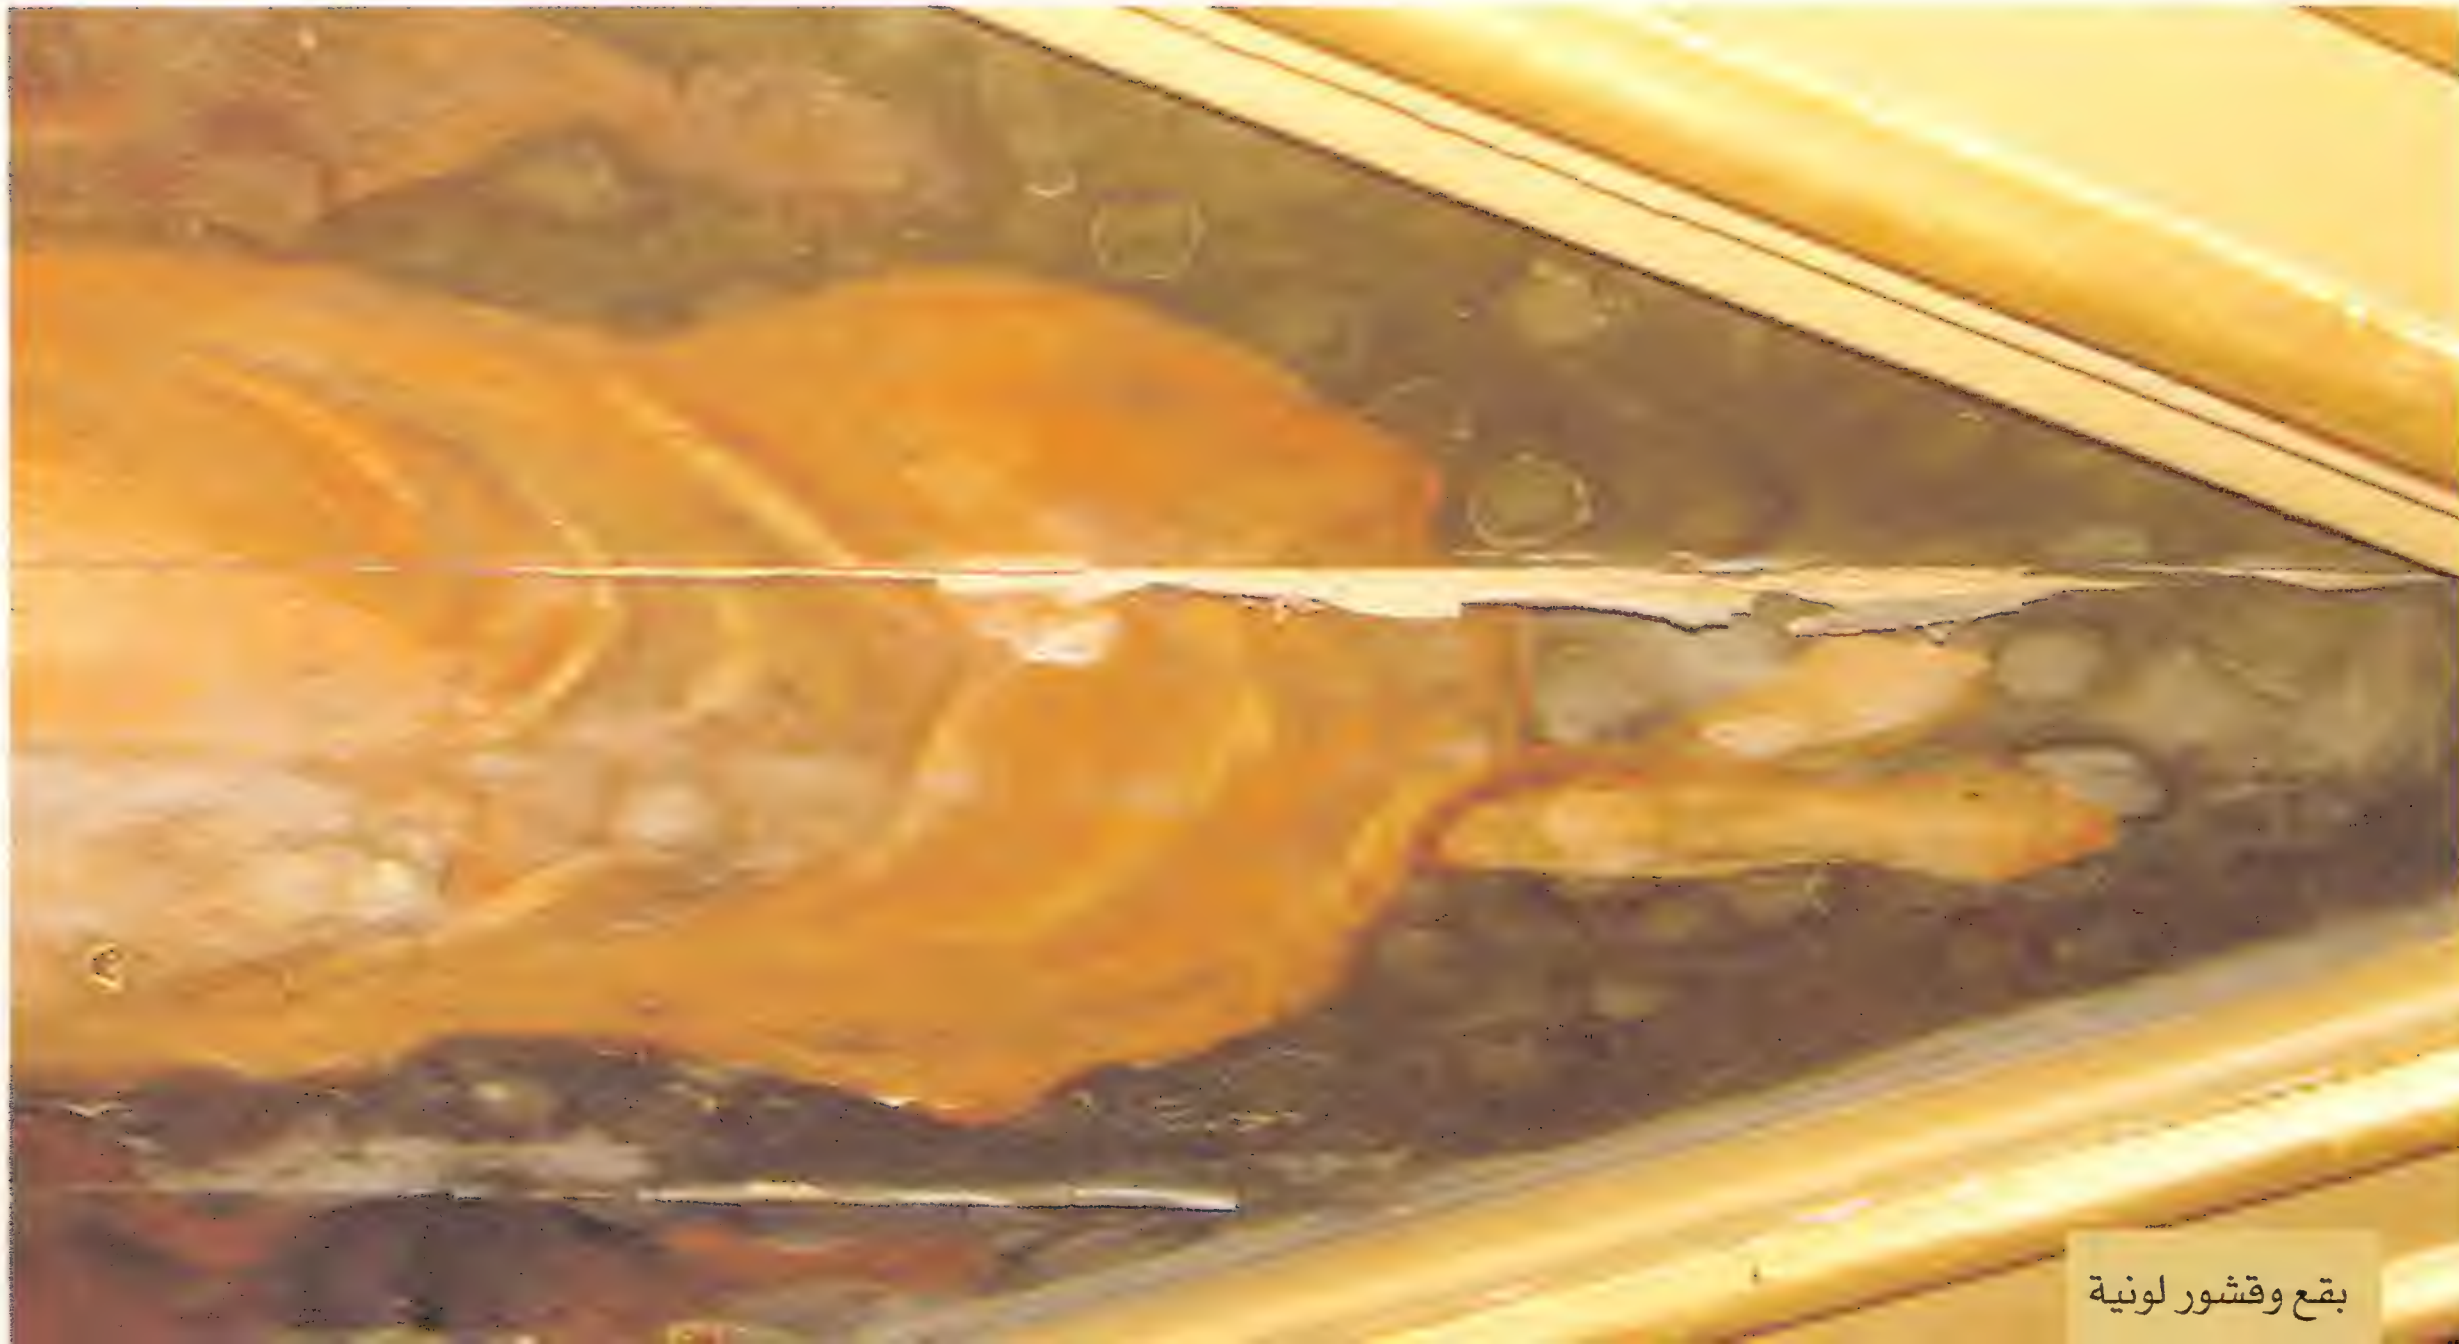
بقع وقشور لونية

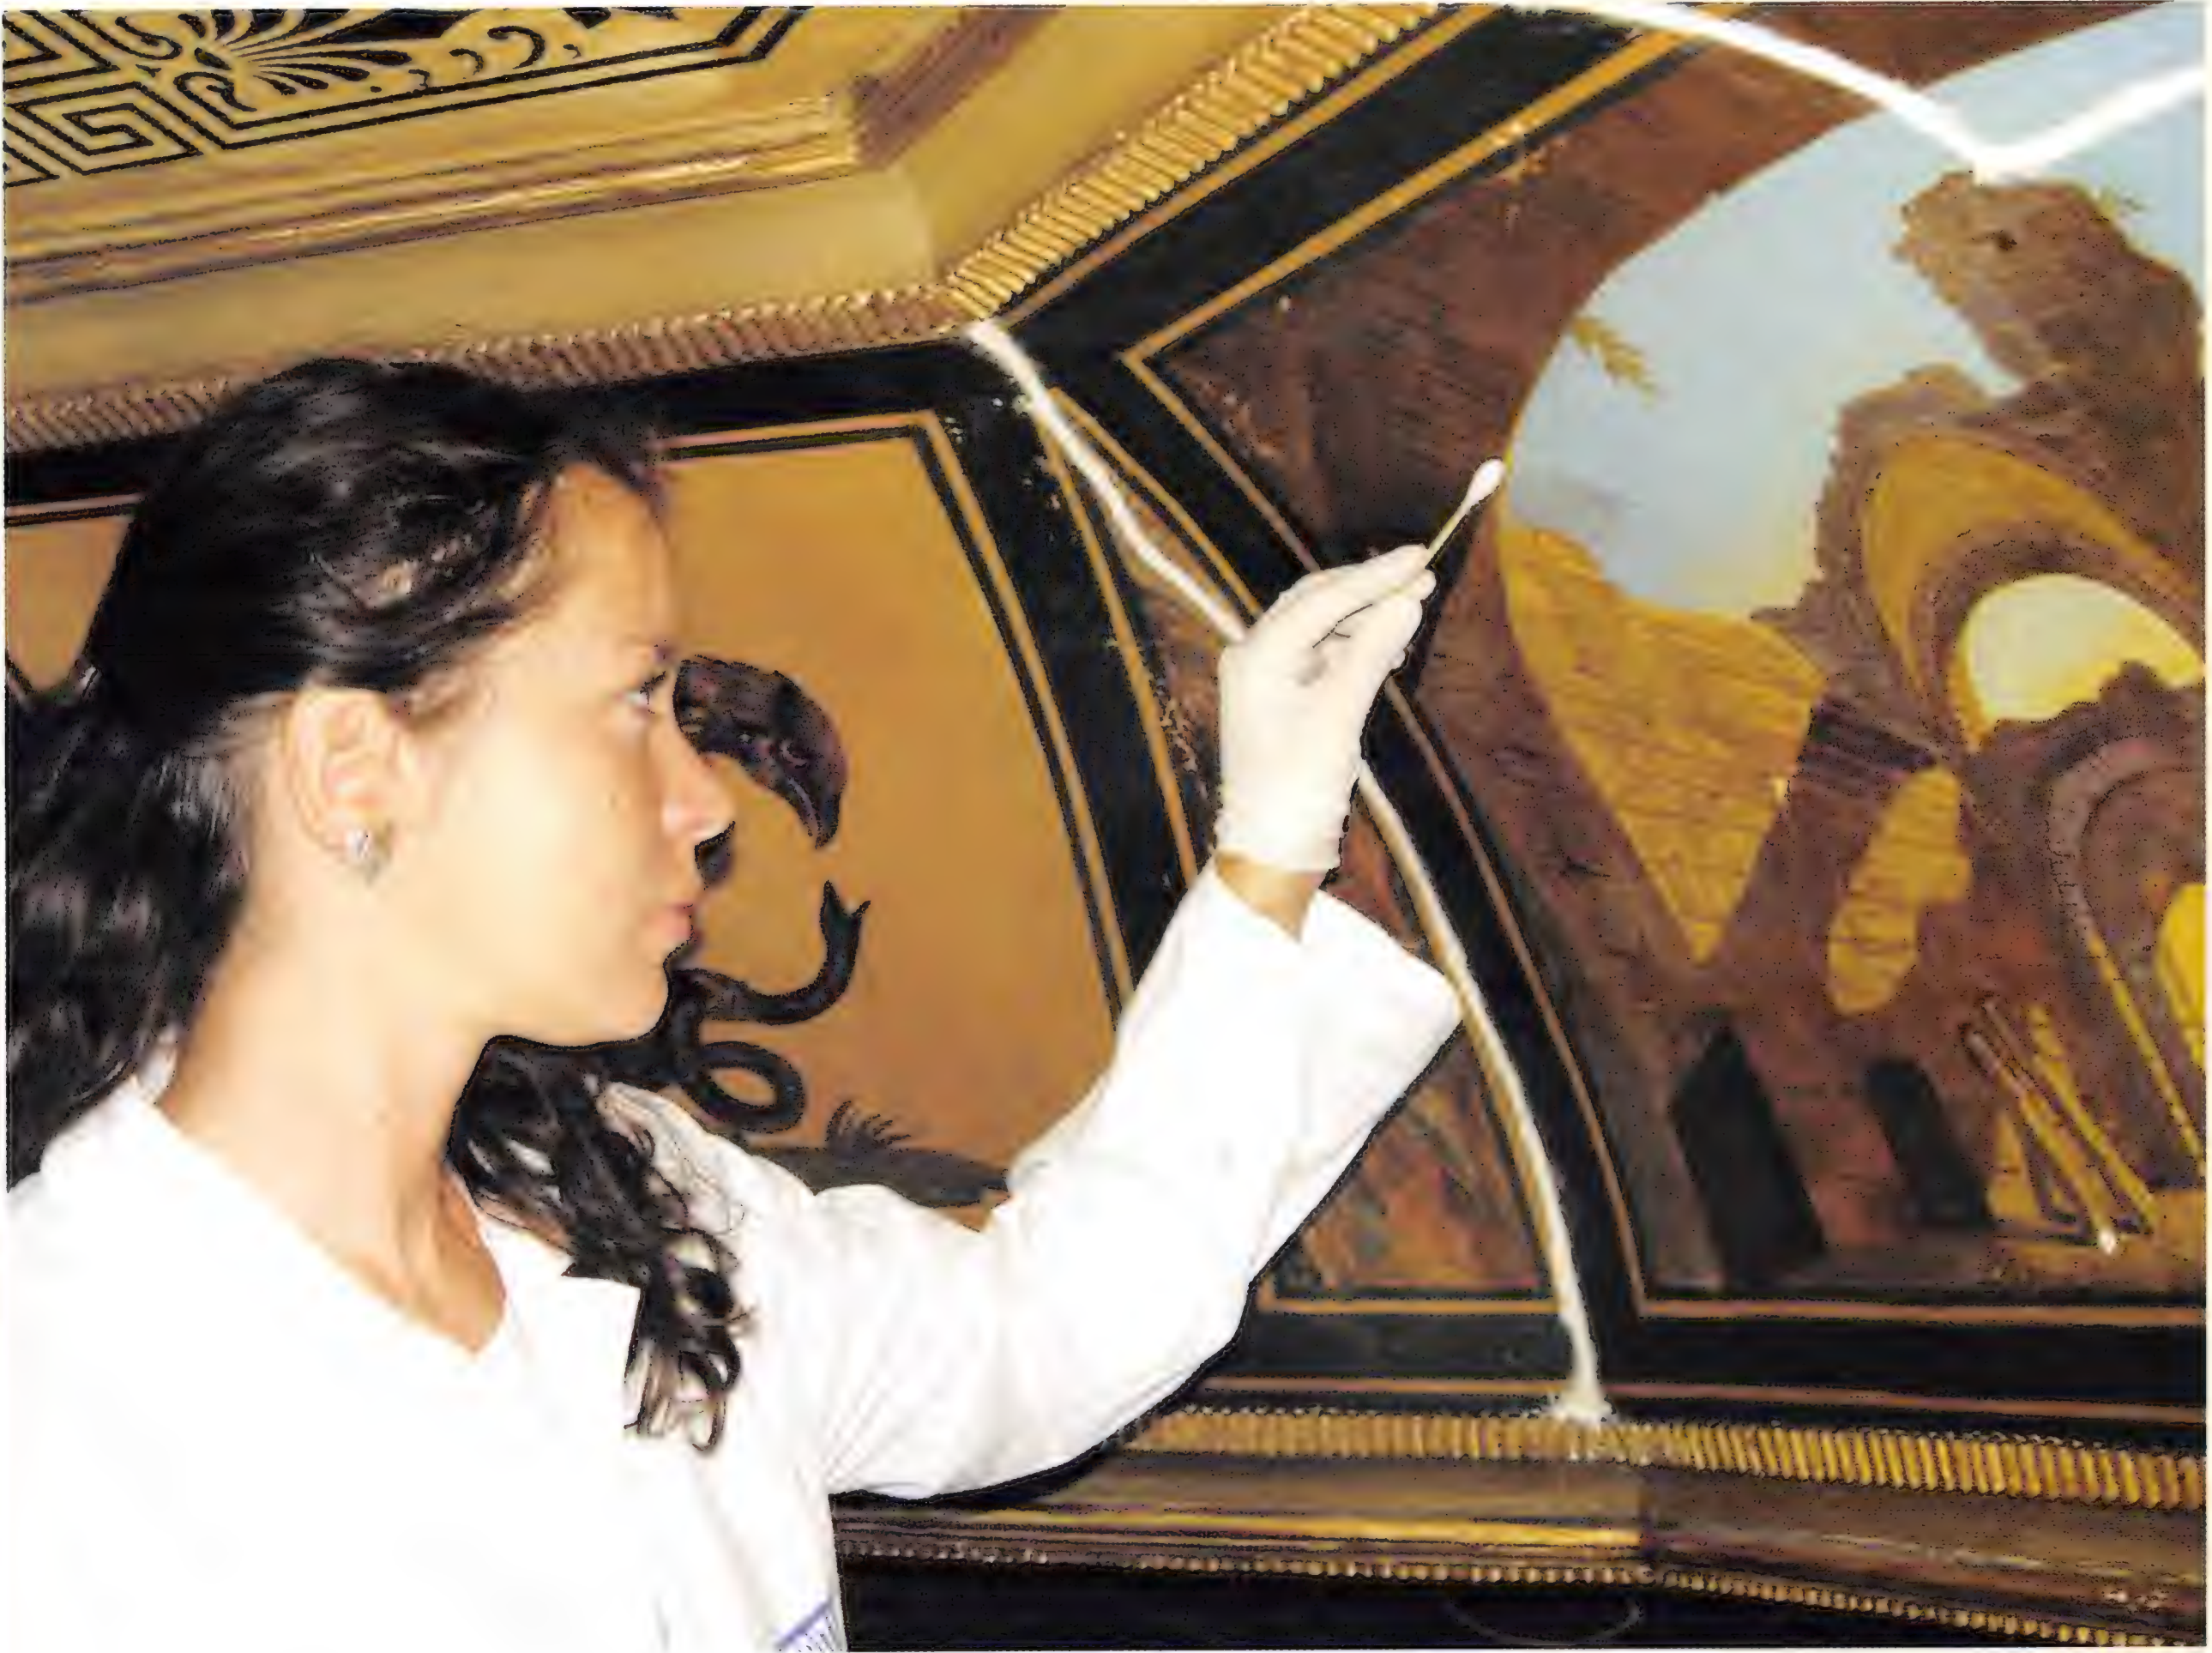
أثناء التنظيف الكيميائي

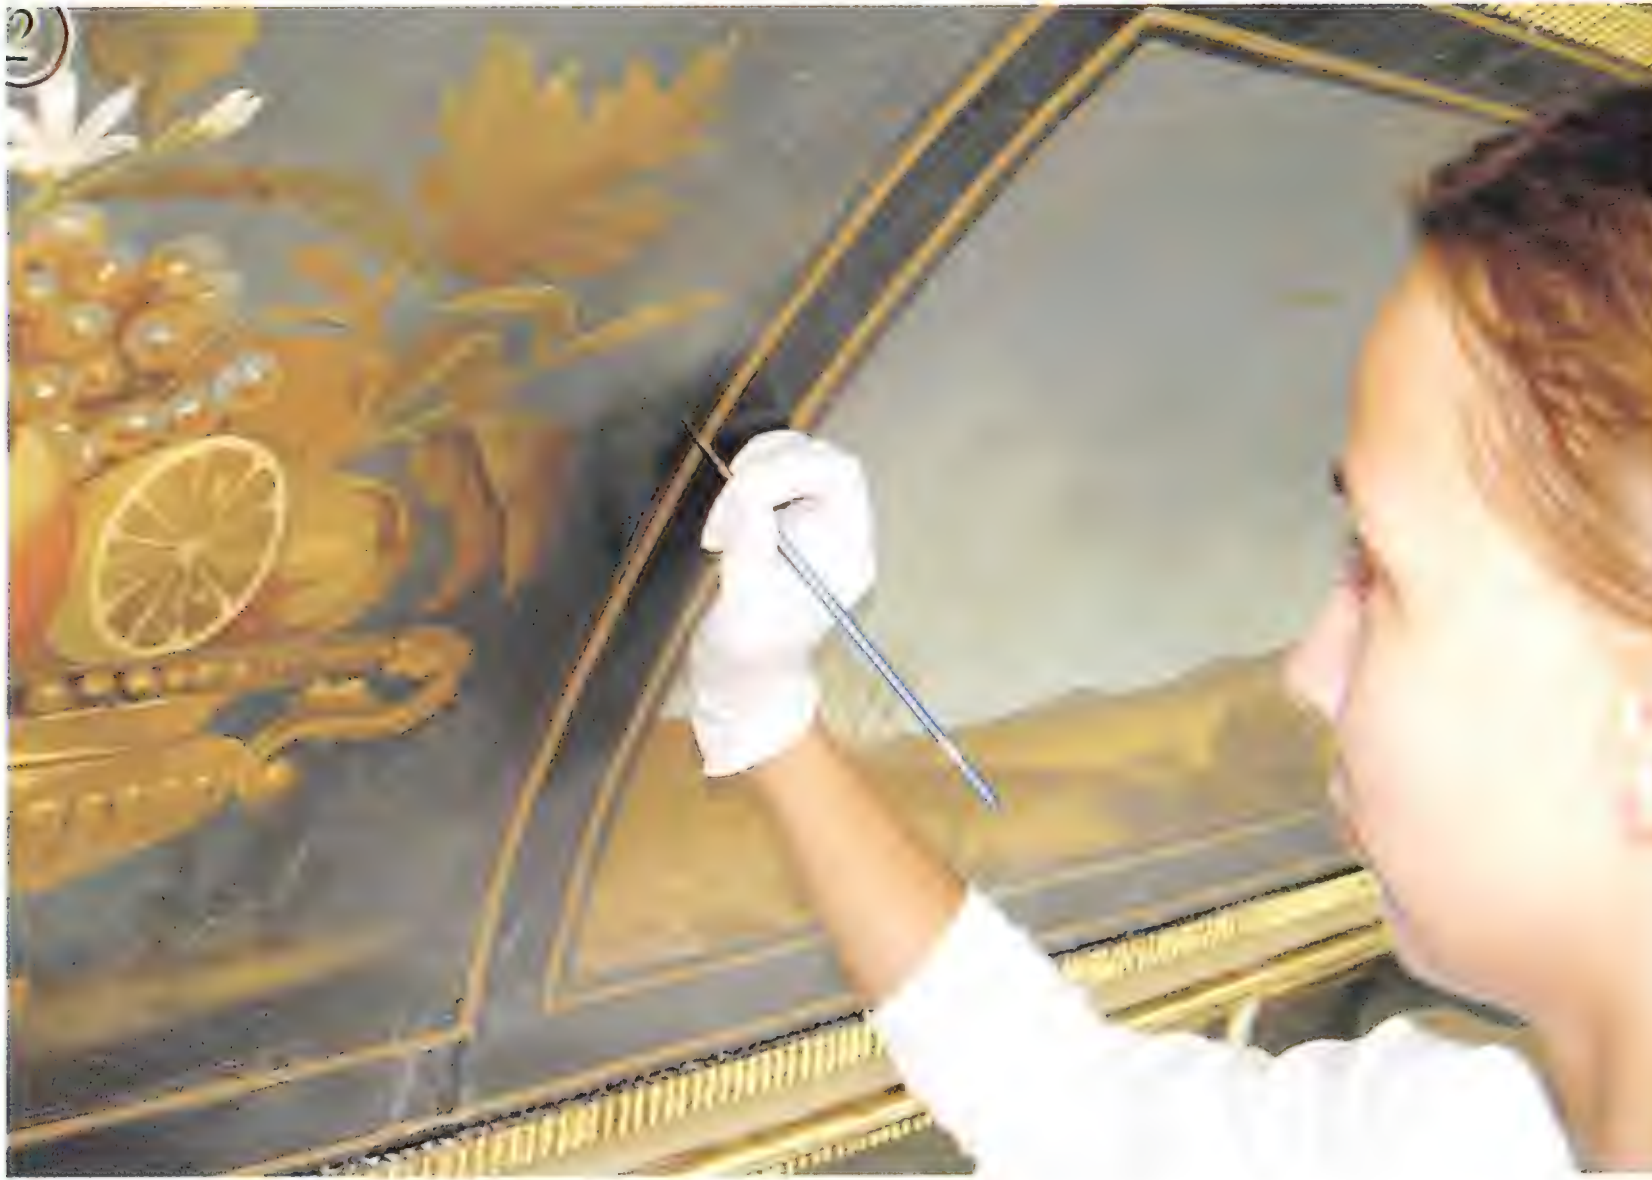
أثناء وضع الرتوش لأماكن الألوان المفقودة

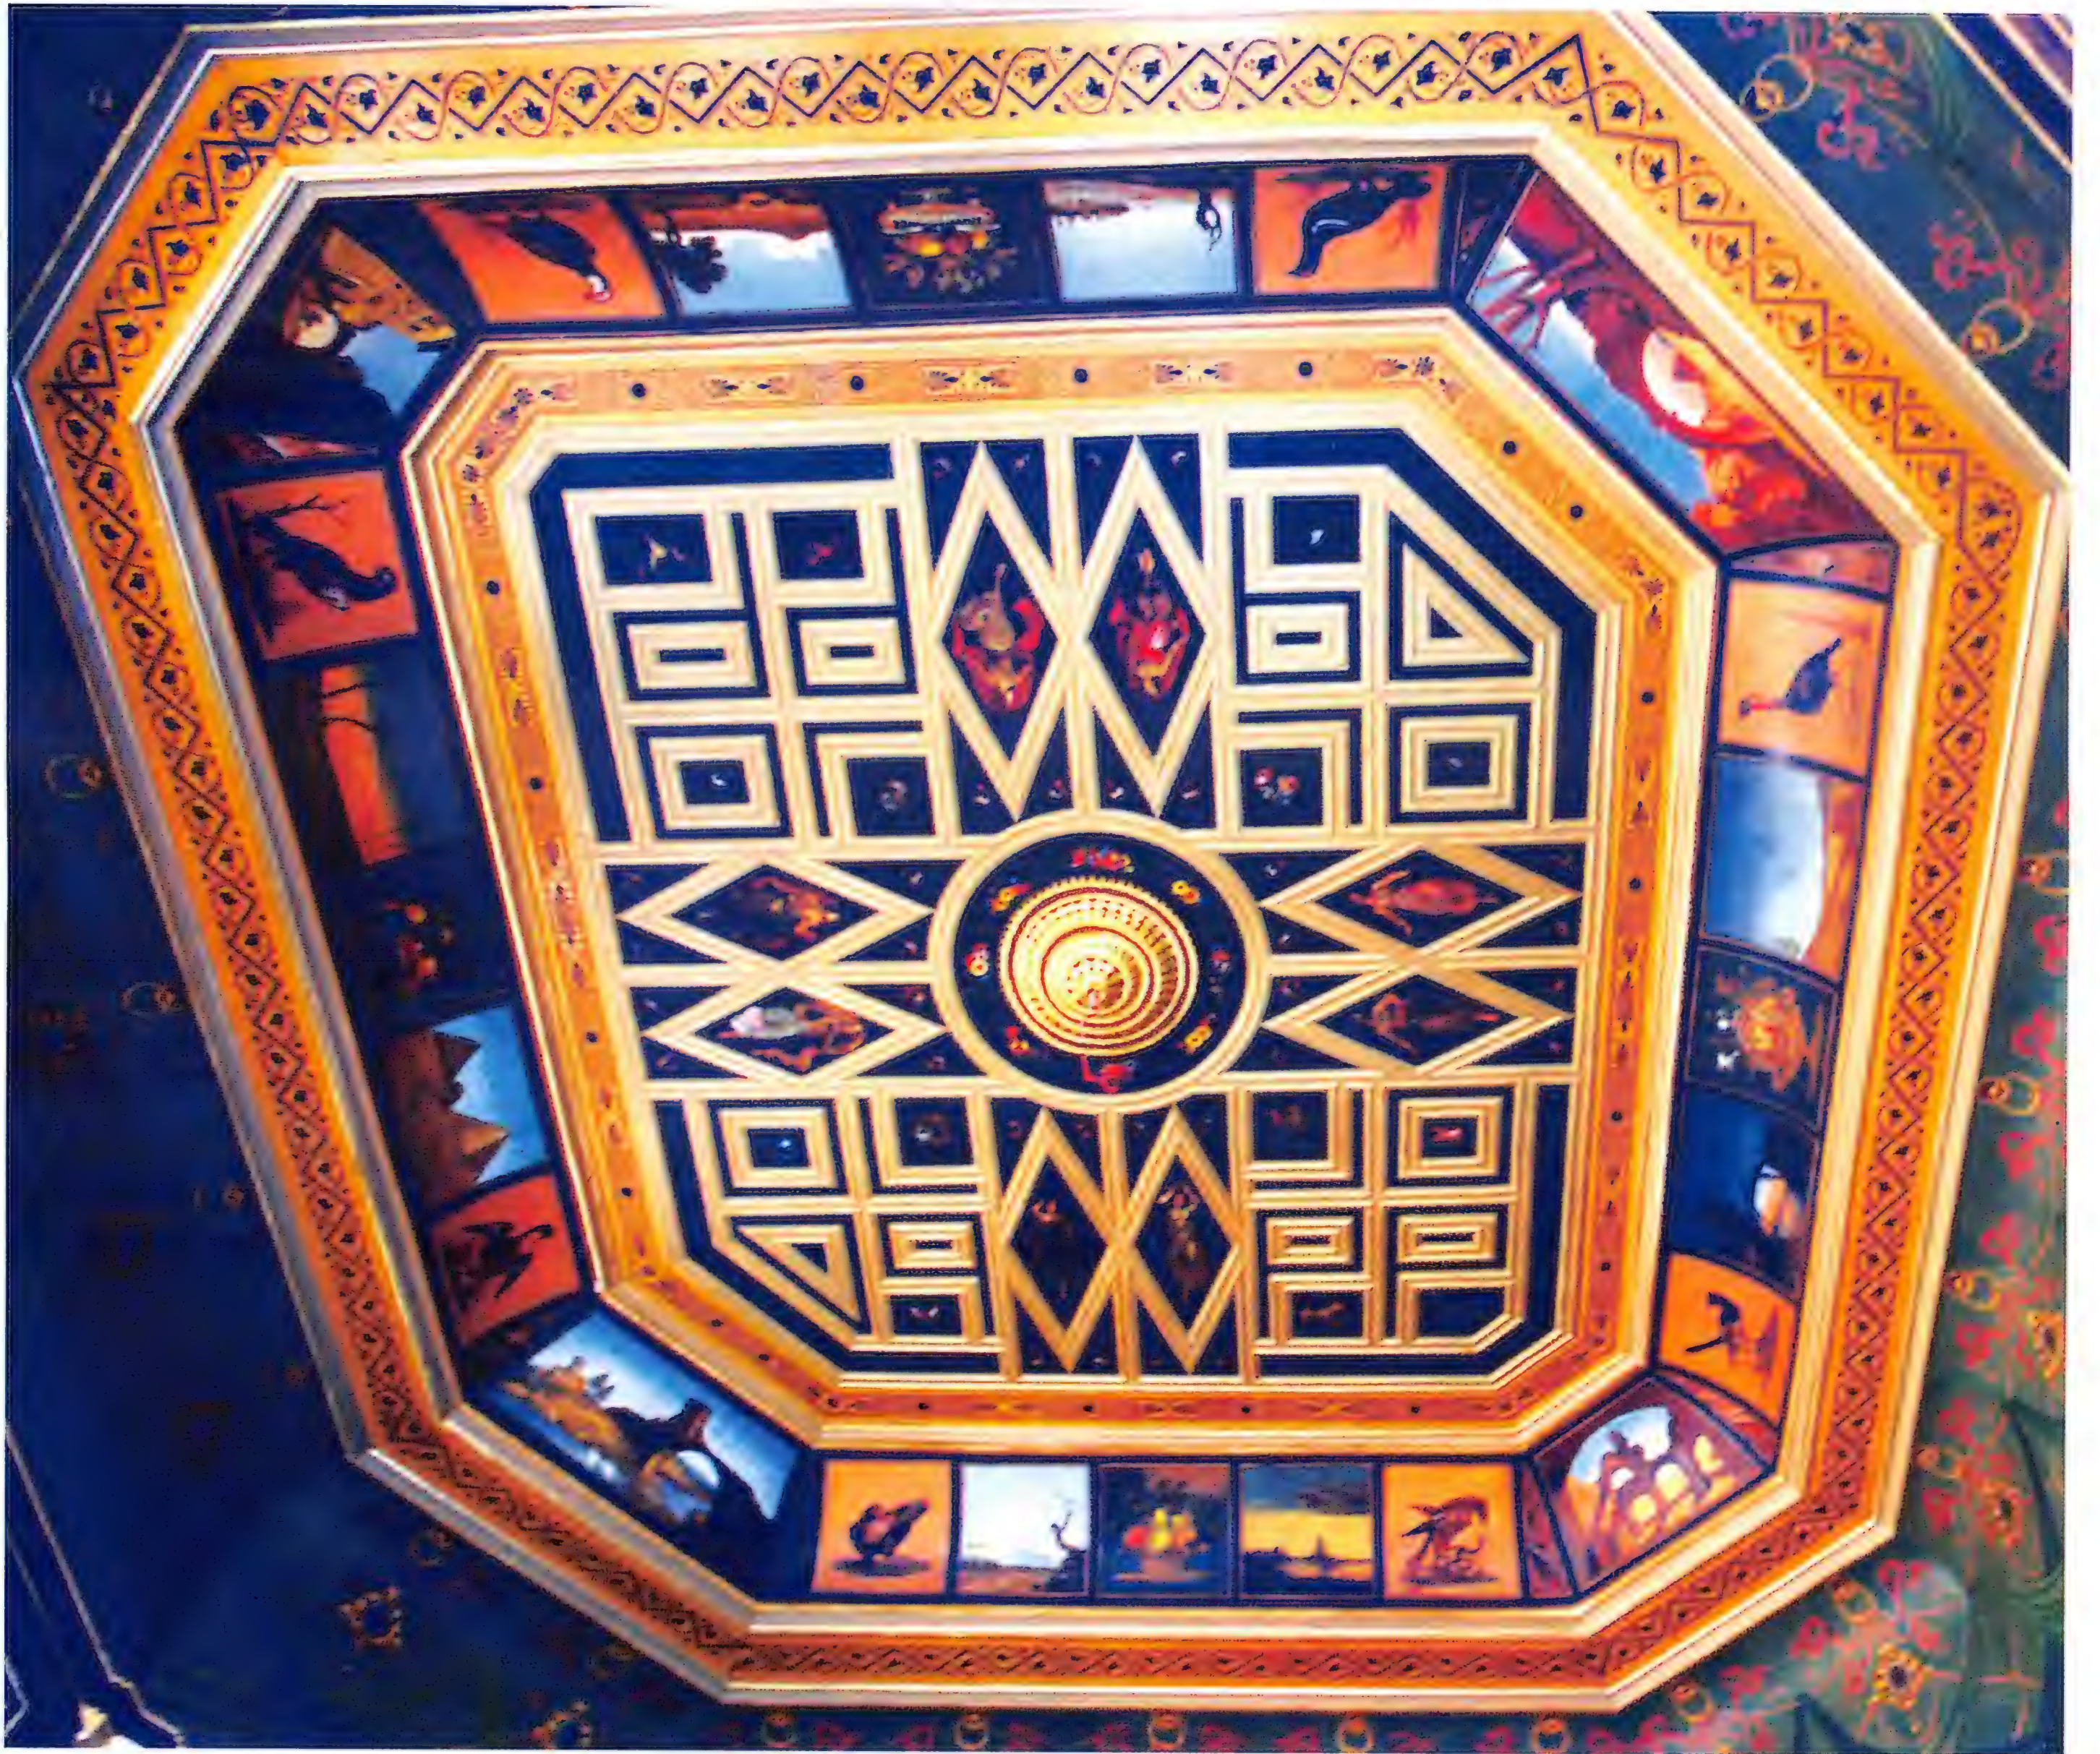
سقف غرفة الطعام بعد الترميم
